I. Результаты обследования:
1. Территории, прилегающей к зданию (участка)

Наименование объекта, адрес: муниципальное бюджетное общеобразовательное учреждение «Гимназия № 2 г. Владивостока», 690002, Приморский край, г. Владивосток, Океанский проспект, дом 143

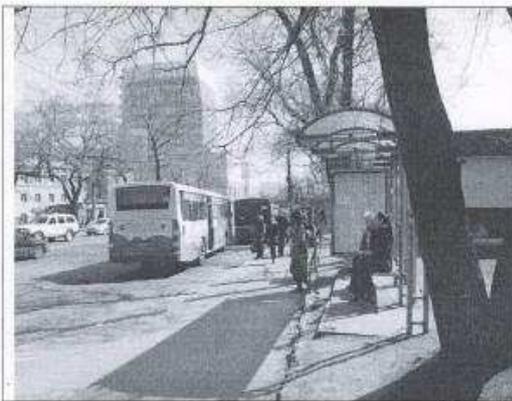
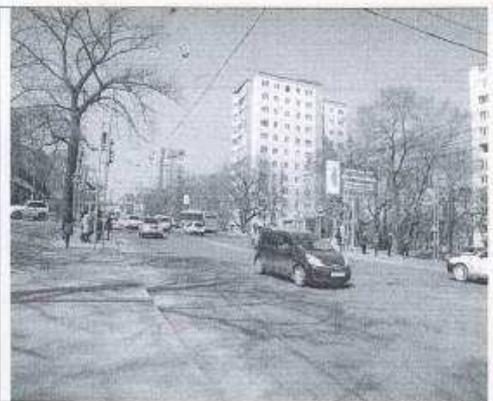
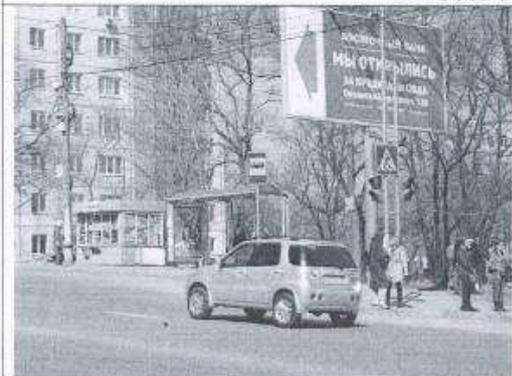
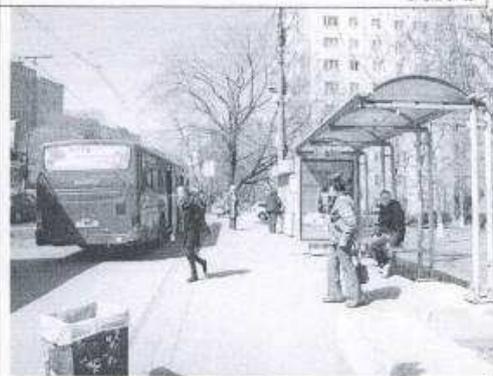
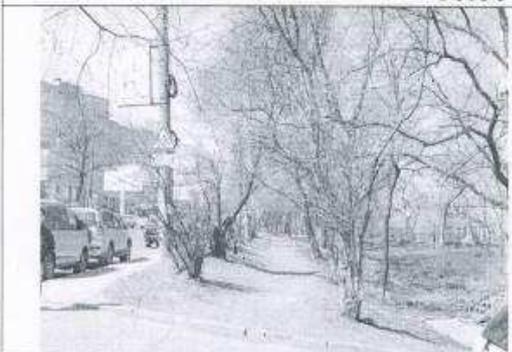
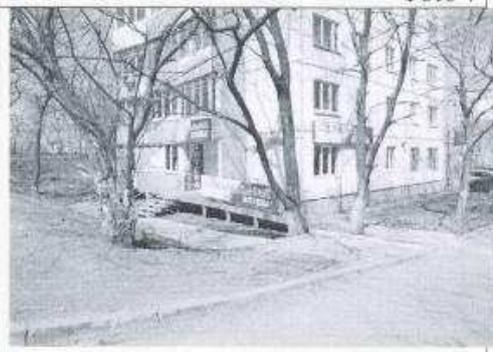
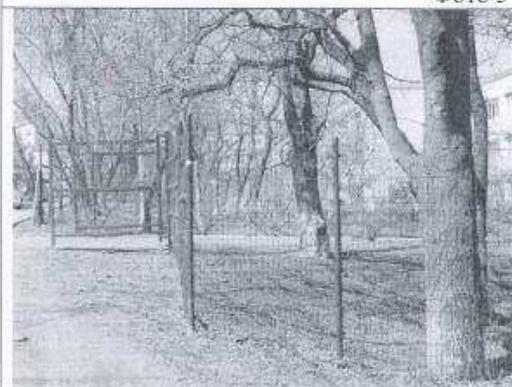
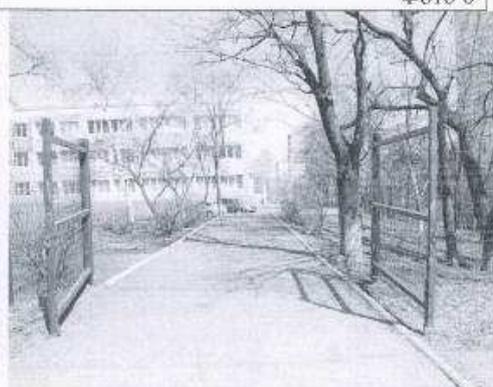
территорию через ворота.	
1.2	Путь (пути) территория прилегающая к зданию	Есть	1,2,3, 4,5,6, 7,8	<p>покрытие пешеходного пути (асфальтовое полотно) имеют неровности, выбоины, трещины, ямки, частичное разрушения</p> <p>отсутствует контрастная дорожка, позволяющая слабовидящим инвалидам ориентироваться на пути движения к входу на объект (Гимназии № 2)</p> <p>частично пешеходный путь движения совпадает с транспортной частью дороги для спецтранспорта.</p> <p>отсутствуют дорожные знаки, предупреждающие о движении инвалидов: «Слепые инвалиды», дорожные знаки, предупреждающие о движении детей</p> <p>бордюрный камень тротуарный на отдельных участках пути следования отсутствует, на других частично разрушен</p> <p>на пути движения отсутствуют информационные таблички: информирующие и направляющие к доступному для инвалидов входу</p>	<p>К С О</p> <p>С</p> <p>К О У Г С</p> <p>С</p> <p>К С О</p> <p>С</p>	<p>произвести ремонт асфальтового покрытия</p> <p>для безопасного движения инвалидов по зрению рекомендуется</p> <p>оборудовать яркую контрастную направляющую полосу</p> <p>нанести ограничительную разметку пешеходного пути</p> <p>установить дорожные знаки, предупреждающие о движении инвалидов:</p> <p>«Слепые инвалиды», дорожные знаки, предупреждающие о движении детей</p> <p>Произвести работы по восстановлению камня тротуарного</p>	текущий ремонт

- оборудовать входную калитку, доступную для инвалидов, и ограждение. На входной калитке разместить информацию об учебном учреждении Гимназия № 2, контрастно, доступно для инвалидов, продублировать тактильно. После выполнения работ при условии доступности школы для инвалидов установить
- знаки доступности;
- произвести ремонт покрытия пешеходного пути (асфальтобетонного покрытия) на пути следования;
- произвести работы по восстановлению бордюрного камня тротуарного;
- установить дорожные знаки, предупреждающие о движении инвалидов: «Слепые инвалиды», дорожные знаки, предупреждающие о движении детей;
- на пути движения установить таблички: информирующие и направляющие к доступному для инвалидов входу;
- произвести ограничительную разметку пешеходного пути при наличии технической возможности.

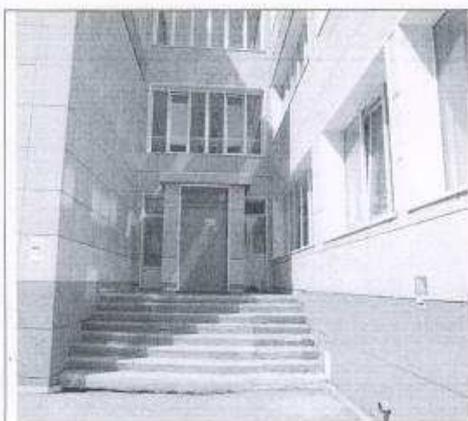
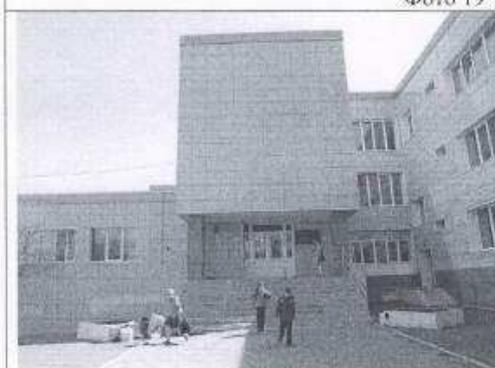
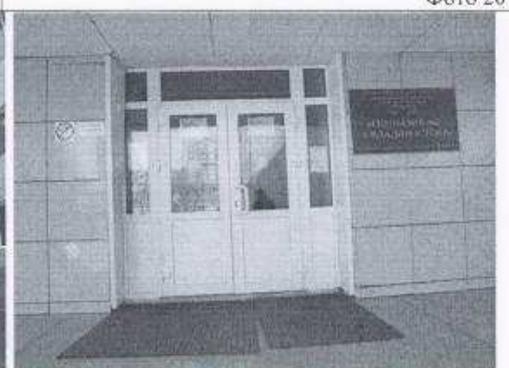
2.1	Входная площадка (перед дверью)	есть			Замечания не выявлены	.		Не требуется
2.2	Дверь входная – запасной второй выход	есть		19, 21, 22	<p>Нет информации об обслуживаемых детях-инвалидах.</p> <p>Ширина дверного проёма – 1,35м. Высота порога – 0,04м</p> <p>дверная ручка не соответствует установленным нормам</p> <p>информация в Гимназии № 2, размещена не контрастно, не доступно для инвалидов, не продублирована тактильно</p>	<p>К О</p> <p>К О С Г</p> <p>К С К Г</p> <p>Г К С</p>	<p>Установить информацию об обслуживаемых детях-инвалидах.</p> <p>Соответствует установленным нормам согласно СНиП.</p> <p>Дверную ручку выделить контрастно на фоне дверного полотна, оборудовать дверь П-образной ручкой.</p> <p>поместить информацию о Гимназии № 2 доступно для инвалидов, контрастно продублировать ее тактильно. При условии доступности</p>	текущий ремонт

- при перемещении инвалидов К, инвалидов О через дверные проемы рекомендуется распахивать оба дверных полотна. Либо произвести замену двери;
- выделить контрастно дверное полотно на фоне стены;
- выделить контрастно на фоне дверного полотна дверную ручку;
- прозрачные полотна дверей контрастно промаркировать цветом;
- понизить высоту порога дверного проема;
- поместить информацию о Гимназии № 2 доступно для инвалидов, контрастно на фоне окружающего пространства, продублировать ее тактильно. при условии доступности для инвалидов поместить знаки доступности для инвалидов Г, К, С;
- перед входной дверью установить предупредительную контрастную рифленую полосу. Можно использовать закрепленные коврики или фактурное покрытие контрастные.

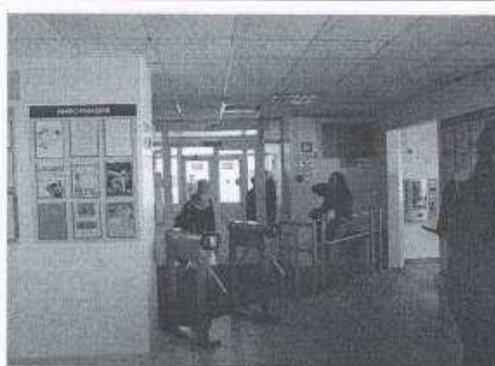
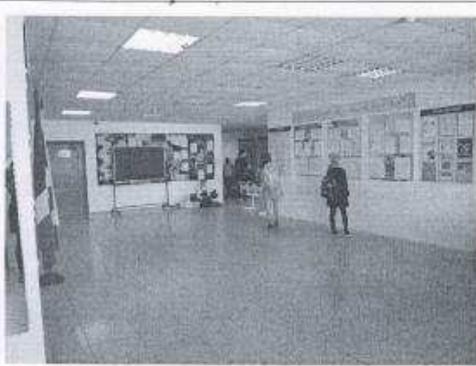
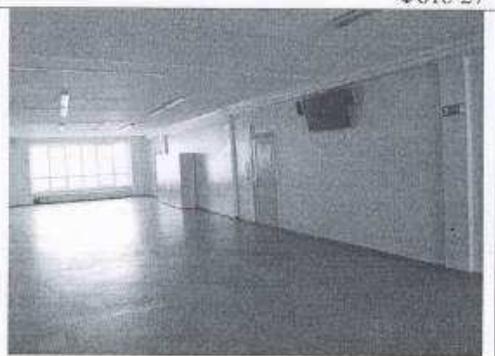
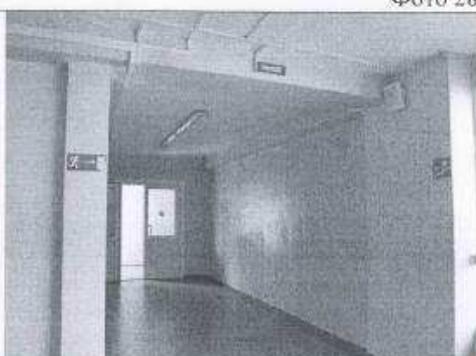
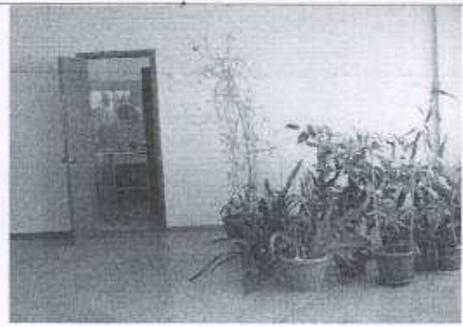
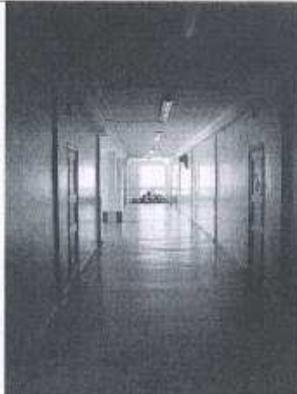
3.1	Коридор (вестибюль)	есть	1, 2, 11, 21, 12	23, 24, 29, 30, 32, 35, 36	<p>Ширина пути движения коридор – 3 м.</p> <p>Поверхность покрытия пола на путях движения скользкое (плитка для пола)</p> <p>Отсутствует информационные указатели направления движения по пути следования к месту получения услуги</p>	С	Установить информационные указатели направления движения пути следования к месту получения услуги	текущий ремонт

- установить яркие контрастные направляющие дорожки для инвалидов по зрению;
- выделить контрастно колонны на 1-м этаже;

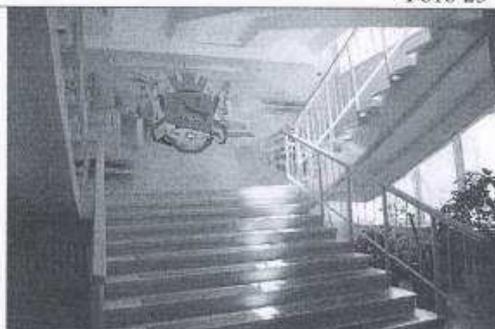
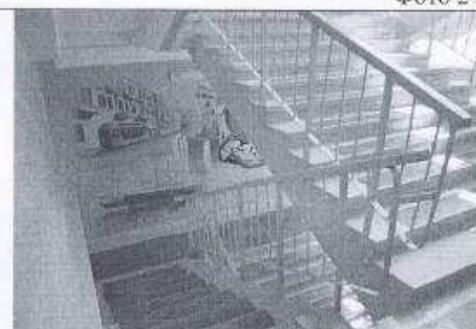
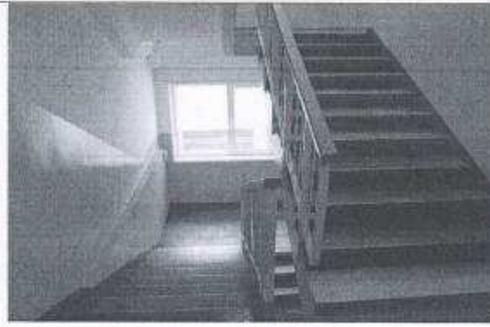
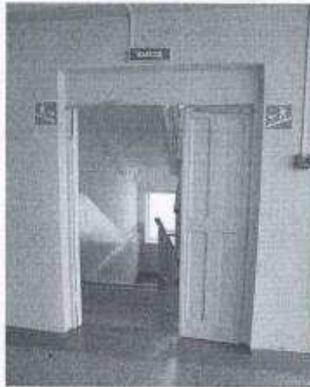
3.2	Лестница (внутри здания)	есть	8, 25, 26, 60, 66, 70	25, 26, 31, 33, 36	<p><u>межэтажные лестницы</u> пандусом не продублированы, отсутствуют подъемные устройства</p> <p>поручни</p>	К	для инвалидов - колясочников рекомендуется установить подъемные устройства, либо использование ТСР, либо альтернативная форма обучения	текущий ремонт

<p>двухсторонние, прерывные, отсутствует горизонтальное безопасное завершение. Ширина лестничного марша – 1,13м.</p> <p>Высота поручней – 0,53м.</p> <p>краевые ступени лестничных маршей контрастно не выделены</p> <p>перед краевыми ступенями лестничных маршей отсутствует напольный тактильный указатель «Внимание лестница» (в виде контрастной рельефной полосы), предупреждающий инвалидов по зрению о препятствии – лестнице</p> <p><u>Внутренняя лестница</u> расположена на пути следования на 2-й и 3-й этажи лестница не продублирована пандусом</p> <p>перед краевыми</p>	<p>О</p> <p>С</p> <p>С</p> <p>С</p> <p>С</p> <p>К</p>	<p>Оборудовать непрерывность поручней, оборудовать горизонтальное завершение сверху и внизу с нетравмирующим окончанием, оборудовать поручни на высоте 0,90 м, 0,50 м согласно СНиП 35-01-2001</p> <p>выделить контрастно цветом или фактурой краевые ступени лестничных маршей</p> <p>установить контрастные тактильные полосы перед маршами сверху и внизу с учетом ширины лестничных маршей для инвалидов – колясочников рекомендуется использование ТСП</p> <p>установить</p>

<p>ступенями лестничных маршей</p> <p>отсутствует напольный тактильный указатель «Внимание лестница» (в виде контрастной рельефной полосы), предупреждающий инвалидов по зрению о препятствии – лестнице</p> <p>краевые ступени лестничных маршей контрастно не выделены</p> <p>отсутствуют по обе стороны лестницы</p> <p>поручни с горизонтальным безопасным завершением</p>	<p>С</p> <p>С</p> <p>К</p> <p>О</p>	<p>контрастные тактильные полосы перед маршами</p> <p>вверху и внизу с учетом ширины лестничных маршей</p> <p>выделить контрастно цветом или фактурой</p> <p>краевые ступени лестничных маршей</p> <p>оборудовать по обе стороны лестницы</p> <p>поручни с горизонтальным безопасным завершением согласно ГОСТ</p>

- краевые ступени лестничных маршей контрастно выделить цветом или фактурой;
- перед краевыми ступенями установить предупреждающий тактильный напольный указатель в виде контрастной рельефной полосы «Внимание лестница»;
- оборудовать безопасное горизонтальное завершение поручней согласно ГОСТ, обеспечить непрерывность поручней, оборудовать перила на высоте 0,90 м и 0,50 м;

Обустройство межэтажных лестниц пандусами технически не представляется возможным. Инвалидам - колясочникам рекомендовать либо использование ТСП, либо альтернативную форму обучения

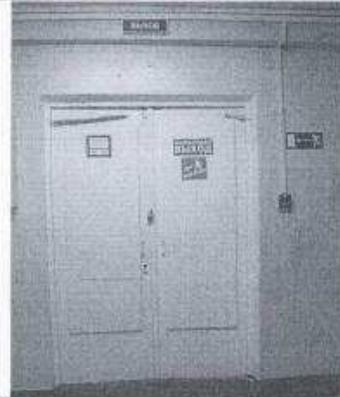
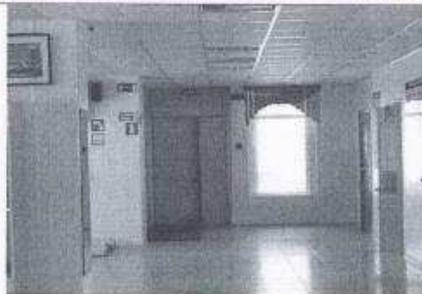
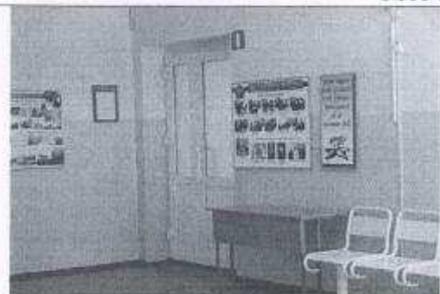
3.3	Пандус (внутри здания)	нет					
3.4	Лифт пассажирский (или подъемник)	нет					
3.5	Дверь	есть	<p>33,</p> <p>34,</p> <p>37,</p> <p>38</p>	<p>двери, расположенные на входах с лестничных площадок, имеют одинаковые замечания</p> <p>прозрачные полотна дверей контрастно не промаркированы</p> <p>дверные ручки не контрастны на фоне дверного полотна</p>	<p>С</p> <p>С</p> <p>С</p>	<p>контрастно промаркировать прозрачные полотна дверей</p> <p>контрастно выделить дверные ручки</p> <p>выделить контрастно дверные полотна</p>	текущий ремонт

дверные полотна не контрастны на фоне стены			
					высота порогов – 0,02 см ширина дверного полотна 2,8 м.			
3.6	Пути эвакуации (в т.ч. зоны безопасности)	есть	--	28, 30, 33, 36, 38, 37	<u>пути эвакуации совпадают с путями движения по объекту.</u> замечания указаны выше п. 3.1. - п. 3.2.		устранение замечаний указаны в п. 3.1, 3.2. см. выше	текущий ремонт

- контрастно промаркировать прозрачные полотна дверей;
- контрастно выделить дверные ручки;
- выделить контрастно дверные полотна;
